Industriestandorte – Analyse und Bewertung des Gebäudebestandes

von
Michael Juhr und Monique Gerhards
und
Marko Barth - LANXESS Deutschland GmbH

Regionalkreissitzung Rhein Ruhr am 18.03.2015 bei Henkel KGaA in Düsseldorf

Gebäude L 16 CHEMPARK Krefeld-Uerdingen

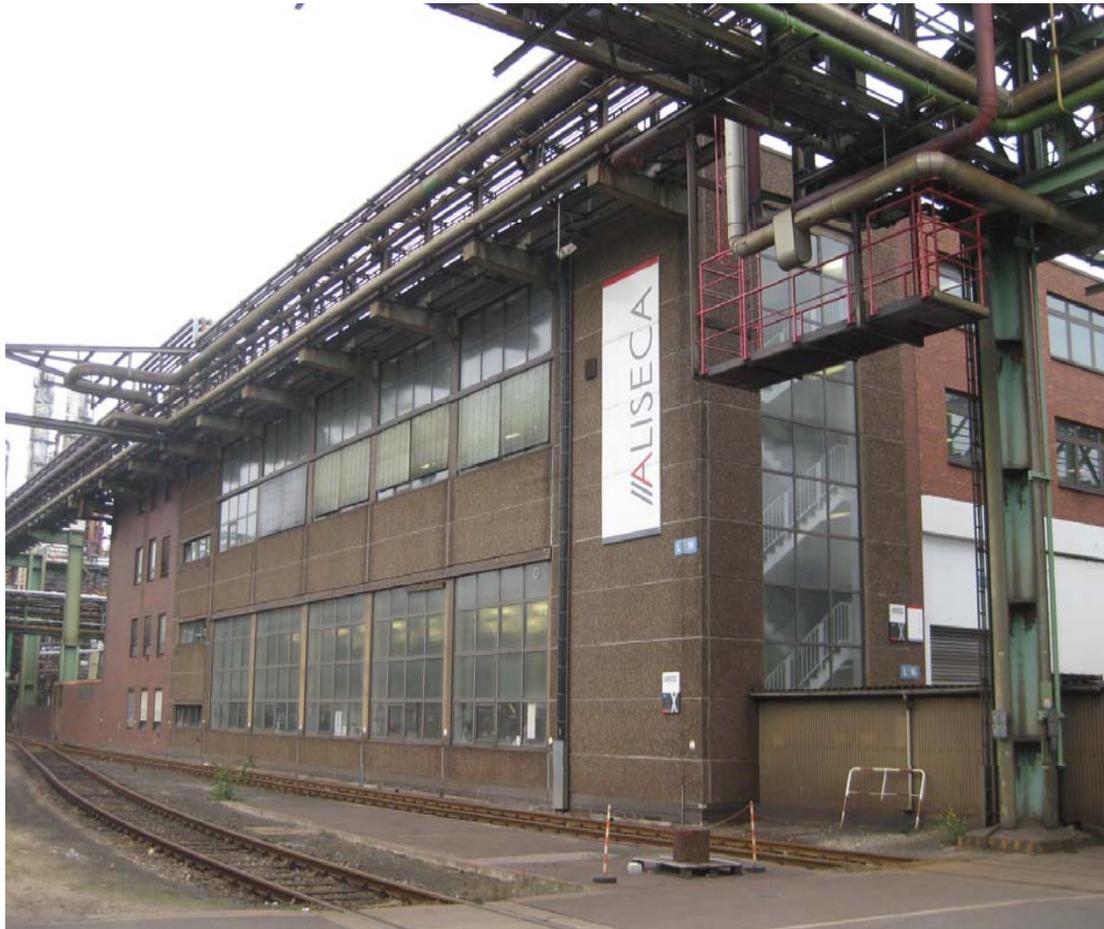
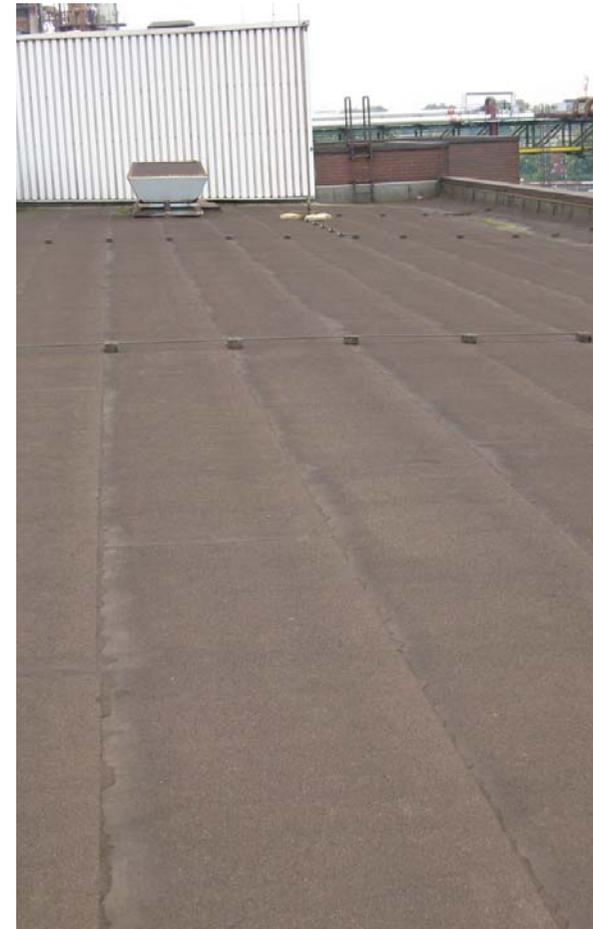
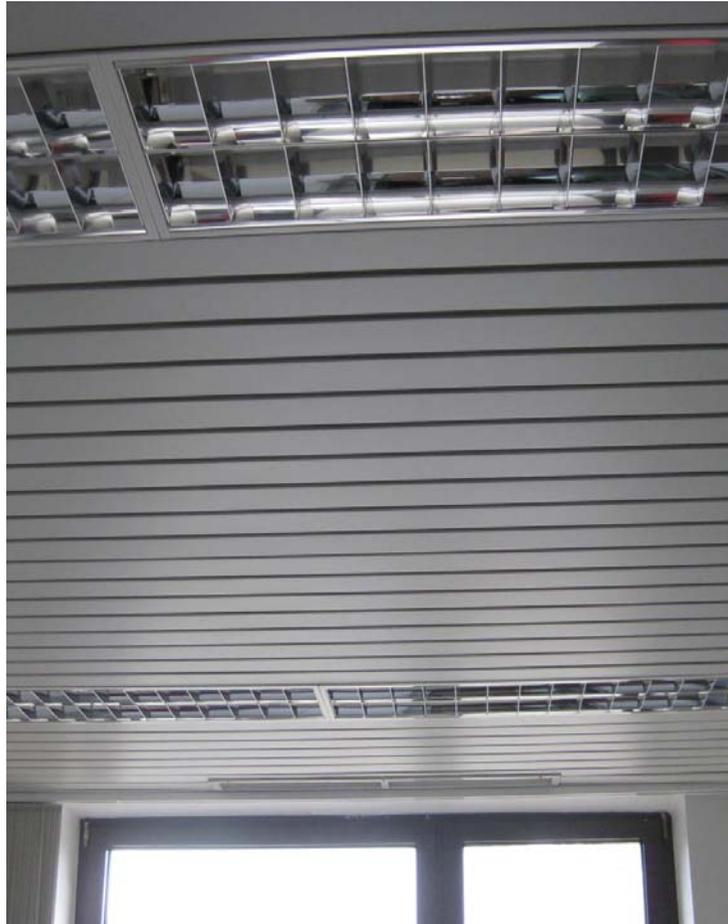
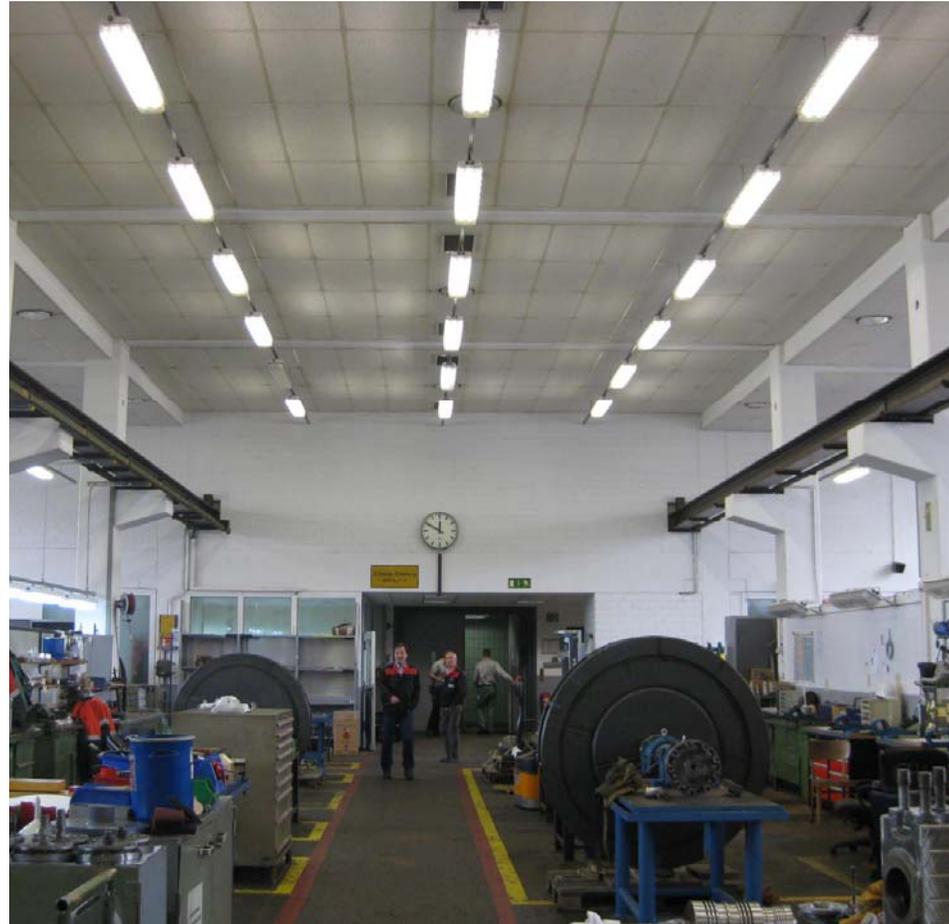
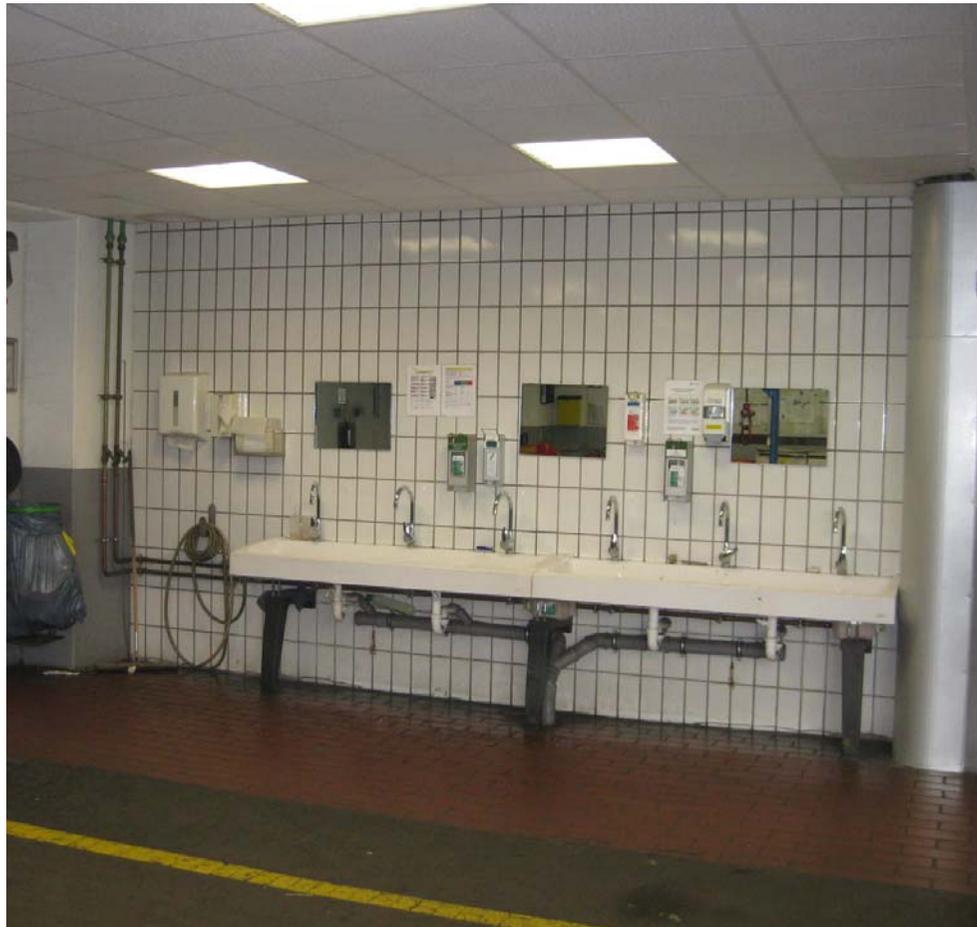
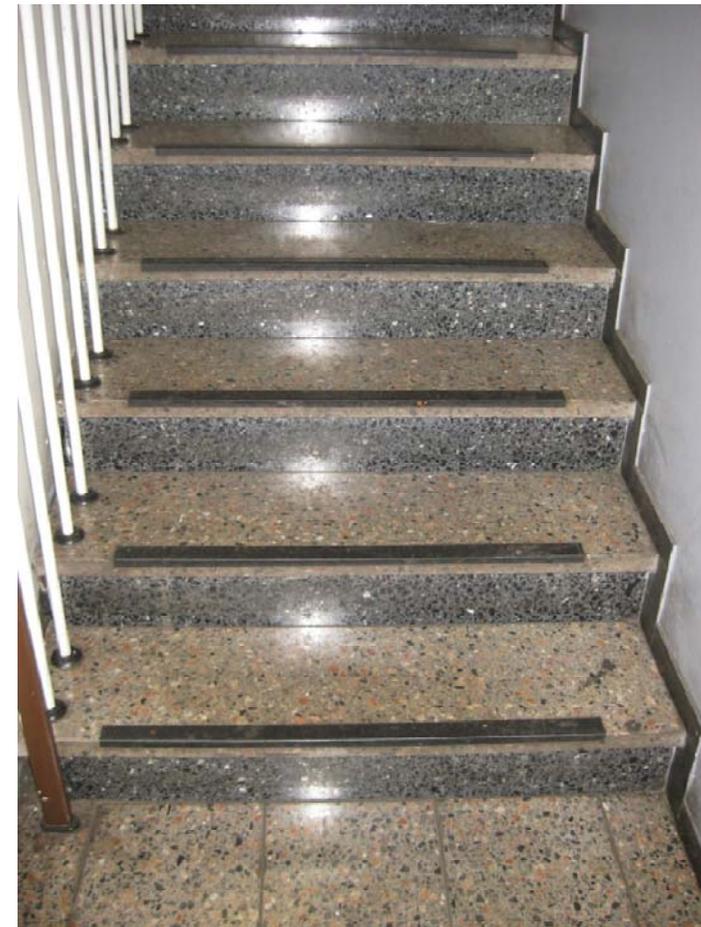
Pos.	Bereich	Geschoss	Bauteil	Foto-Nr.	Bemerkung
1.12	Lüftungsebene/Treppenhaus	DG	Boden/Decke/Wände	30-33	Stahlbetondeckung mit Mispel, Kunststeinwänden, Mineralwolleplatten (ansonsten in den anderen Geschossen gepulvt), teilweise Kunststoffputz/Dispensionsbereich

1.13	Lüftungsebene Dach	DG	bituminöse Abdichtung	34-37	75-100%
1.14	Lüftungsebene	DG	Boden/Wand/Decke	38-40	Boden: Estrich, Wand: Kalksandstein/Wand roh, Decke FT-Betonplatten (Bimsbetonplatten) glatte Stahlbetondecke

1.15	Lüftungsebene	DG	Schacht	41	Klärung Brandschächte
1.16	Lüftungsebene/Luftzugraum	DG	Decke/Boden/Wand	42-45	Stahlbetondecke/Stahlbeton- und Mauerwerkswände, Boden: Estrich + Anstrich

1.17	Lüftungsebene		Spezialaufzug/Hängelenaufzug		Wand + Decke aus Beton, Boden Gitterrost, Aufzug außer Betrieb
1.18	Lüftungszentrale	DG	Wand/Decke/Boden	46	Kalksandsteinwände, Boden: Estrich (ehemals angestrichen), Decke: Bimsbetondecken

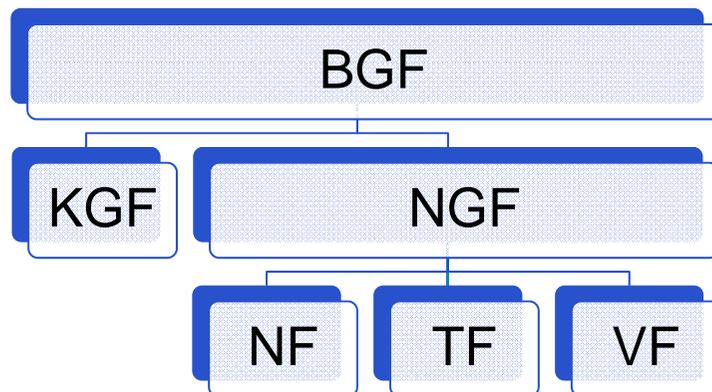
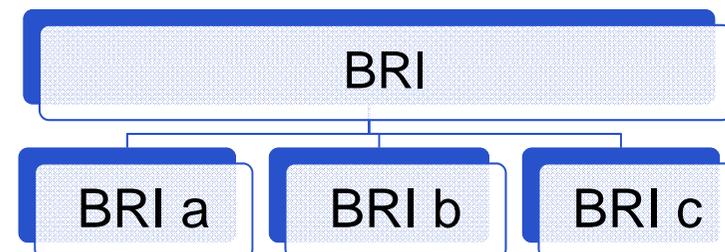
- Flächen und umbauter Raum nach DIN 277
 - Berechnung der Brutto-Grundfläche (BGF)
 - Berechnung der Netto-Grundfläche (NGF)
 - Berechnung des Brutto-Rauminhalts (BRI)

- Flächenberechnung des Gebäudes L 16

Brutto-Grundfläche (BGF)

4.623 m²
