# dachbau magazin

# Die innere Sicherheit

Auf 176 Pfählen steht eine hölzerne Produktionshalle, die seit drei Jahren mit ihrer ausgeklügelten Flachdachkonstruktion in der Praxis überzeugt. Die sichere Entwässerung erfolgt innen liegend.

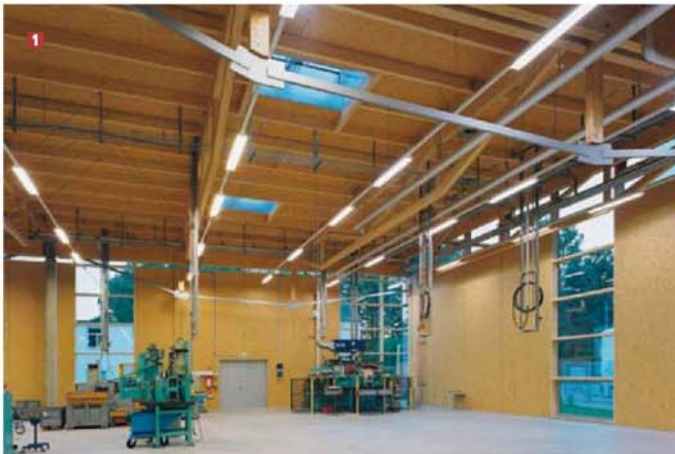
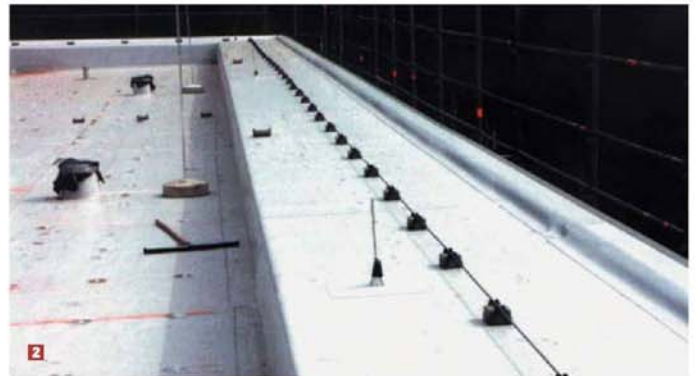
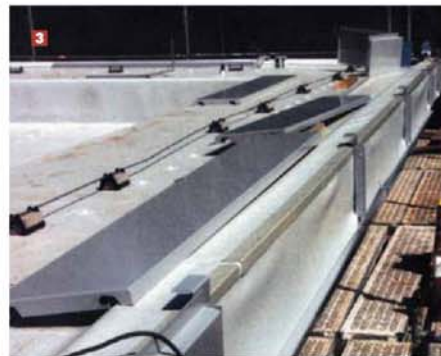
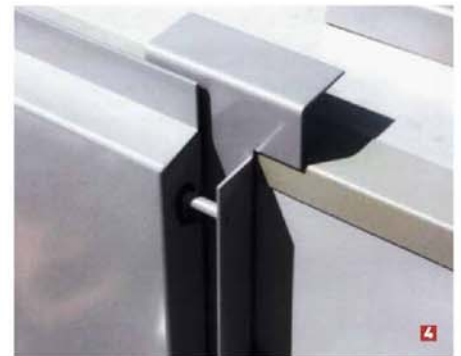
- 1 Entwässerungsleitung HDE im Innenraum
- 2 Eingedichtete Attika vor Aluminiummontage
- 3 Detail der Attika auf der Dachdichtung
- 4 Detail Fugenausbildung Agraffenkonstruktion

Auf die Abdichtung wurde im Anschluss eine mehrteilige Aluminium-Attikabekleidung montiert. Die einzelnen Bleche wurden in eine Agraffenkonstruktion eingehängt. Die Fugen der Holzwandelemente, Aluminiumfensteranlagen und Attikabekleidungen mussten optisch exakt eine

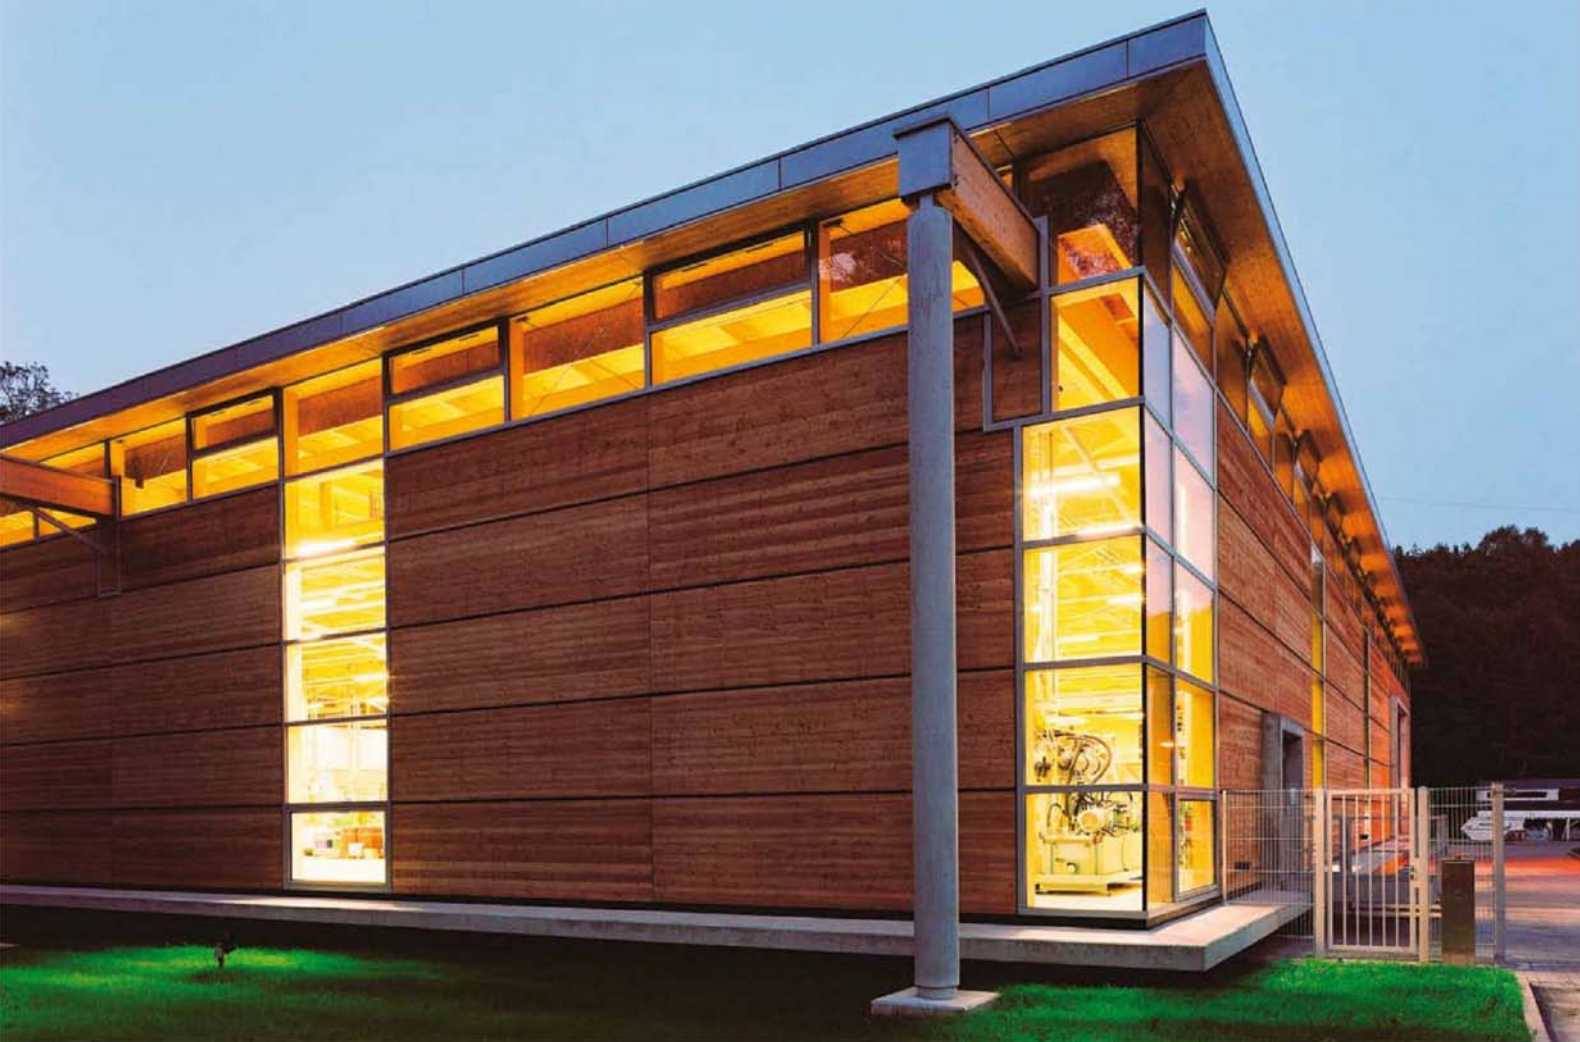
▲ 176 Pfähle machen's möglich: Die Sammelleitungen führen an drei Stellen frei auslaufend durch die Fassade auf die Hoffläche

Die Notentwässerung erfolgt ebenfalls als HDE-System. Die Dacheinläufe sind im Wechsel mit den Dacheinläufen der Hauptentwässerung in den linearen Tiefpunkten eingebaut. Die Sammelleitungen führen an drei Stellen frei auslaufend durch die Fassade auf die Hoffläche. Hier kann es nicht zu Schäden kommen, da das Gebäude auf 176 Bohrpfehlen schwebt und das Wasser sich so verteilen kann.
